## **CORROSIÓN EN ALEACIONES DE APLICACIÓN AEROSPAZIAL**

**Gabriela Perla Cicileo, Te Yu Chen**

En el presente trabajo se presentan los resultados de revelado metalográfico de muestras de acero y aluminio y su observación mediante microscopía óptica y SEM-EDX, analizando las características microestructurales que dan origen a procesos de corrosión localizada.

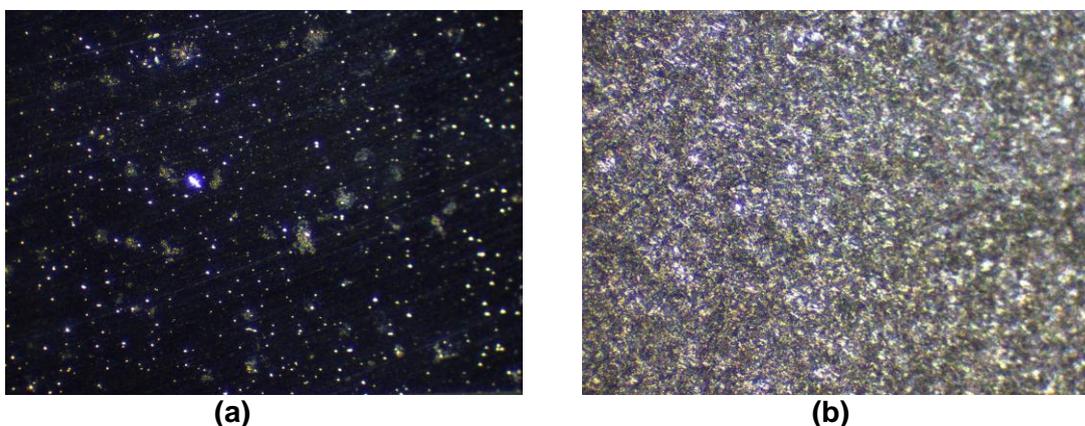
En la Fig. 1 se observan las macrografías del acero, tomadas con lupa estereoscópica, luego de 30 s de inmersión en Nital 3% (a) y 5% (b).

**Fig. 1.** Acero luego de 30 s de inmersión en: (a) Nital 3%, (b) Nital 5%.

En (a) se puede apreciar que, por acción del Nital 3%, la superficie comienza a corroerse en sitios localizados, en los cuales se forma óxido de color marrón, sin llegar a cubrir toda la superficie. Como fondo, se observa la estructura de la zona pulida, con partículas micrométricas uniformemente distribuidas. Luego de 30 s en contacto con Nital 5% (b), toda la superficie se cubre con una película de óxido de color azul verdoso, sobre fondo gris. En las Figs. 2 (a) y (b) se presentan las micrografías de esta película observada al microscopio electrónico de barrido, apreciándose su morfología compacta.

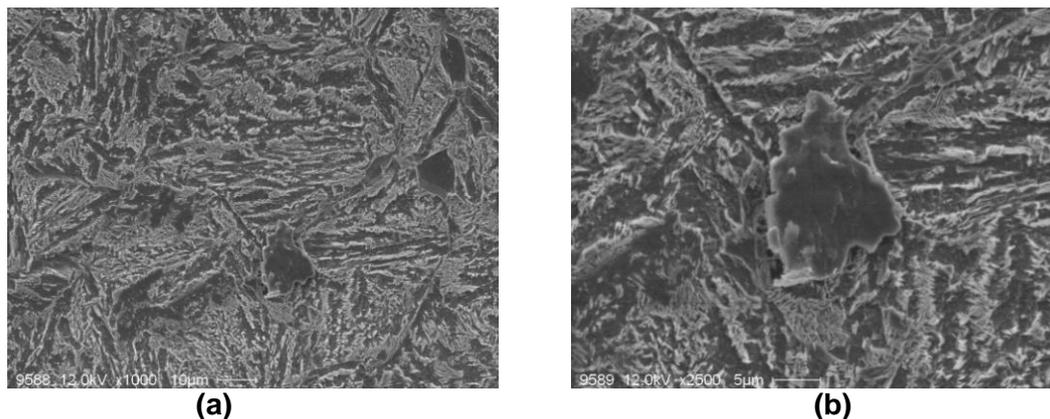
**Fig. 2.** Aspecto SEM del acero luego de 30 s de inmersión en Nital 5%: (a) x 1000, (b) x 2500.

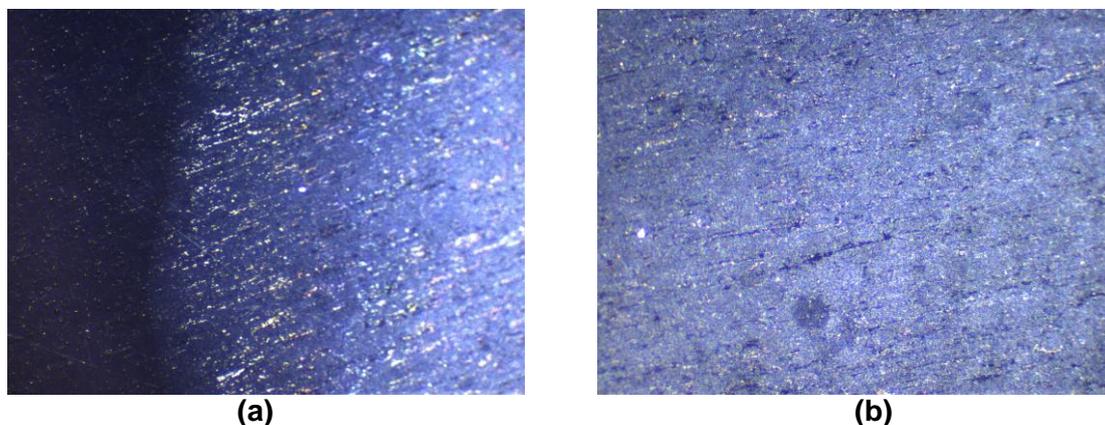
En las Figs. 3 (a) y (b) se observa la muestra de aluminio atacada con una gota de reactivo de Keller durante 30 s.

**Fig. 3.** Aluminio luego de 30 s con reactivo de Keller: (a) zonas con y sin ataque, (b) zona atacada.

En (a) se aprecia, en tono azul oscuro, la zona pulida y en el resto de la foto la zona atacada, en más detalle en (b). En la parte de la muestra sin atacar (a) se observan puntos brillantes sobre el fondo azul, que corresponderían a precipitados de tamaño submicrométrico. En (b) se observan zonas más oscuras, en sentido longitudinal, que revelarían un ataque localizado, lo cual pudo comprobarse mediante la observación al microscopio electrónico de barrido (Fig. 4), determinando que las zonas oscuras en sentido longitudinal corresponden a áreas más deprimidas (a). Además, hay impurezas más brillantes, en relieve. Al tomar una imagen con mayor

En trabajos previos se determinó que la aleación de aluminio 6082 T6 es resistente a la corrosión generalizada en las concentraciones de NaCl hasta 0,1 M, debido a la formación de una película de óxido de aluminio, que pasiva al material y lo protege de procesos de corrosión localizada, al transcurrir el tiempo de inmersión [2]. Sin embargo, se debe tener en cuenta que soluciones con mayor concentración de cloruro pueden romper esta pasivación, dando origen a procesos de corrosión por picado e intergranular, como se pudo observar en las Figs. 3 a 6, en concordancia a lo informado por otros autores [7,11].

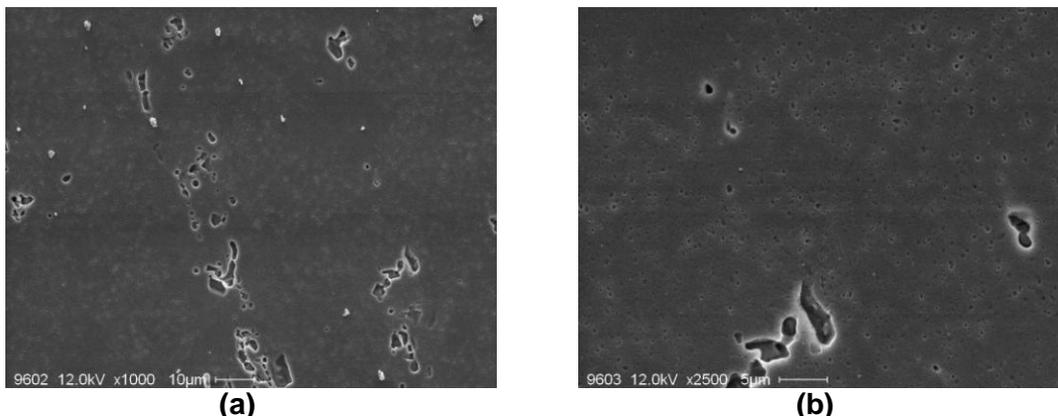
magnificación (b), se aprecia que la muestra ha sido atacada extensivamente, en toda su superficie.

**Fig. 4.** Aspecto SEM del aluminio luego de 30 s con reactivo de Keller: (a) x 1000, (b) x 2500.

Se puede apreciar, en la Fig. 6, que la muestra está más intacta, en comparación con el ataque observado con el reactivo de Keller (Fig. 4) y se revelan los bordes de grano, en los que se observa corrosión localizada. También hay depósitos sobre la superficie y algunas impurezas brillantes.

Mediante EDX se analizó la composición elemental de la superficie de las muestras de aluminio atacadas con los reactivos de Keller y Weck. En ambos casos, la superficie sin atacar presentó un porcentaje de Mg menor al 4% y de Si menor al 1%. En las áreas más deprimidas observadas en Fig. 4, en cambio, se encontró un mayor contenido de Si y poco Mg, en comparación con el resto de la superficie. Para la muestra observada en Fig. 6 se analizaron los depósitos superficiales y las zonas atacadas en el borde de grano, que en ambos casos presentaron altos porcentajes de Si, en algunos casos cercanos al 18%, y bajos de Mg. Esto se debería a la corrosión preferencial que ocurre en las partículas  $Mg_2Si$ , sitios anódicos en los cuales el Mg se disuelve activamente, dando lugar a una zona deprimida, rica en Si [8, 10]. El análisis EDX de las impurezas brillantes muestra, en ambos casos, un alto contenido de Fe (cercano al 16%) y correspondería a intermetálicos de Fe, como lo señalan otros autores [8].

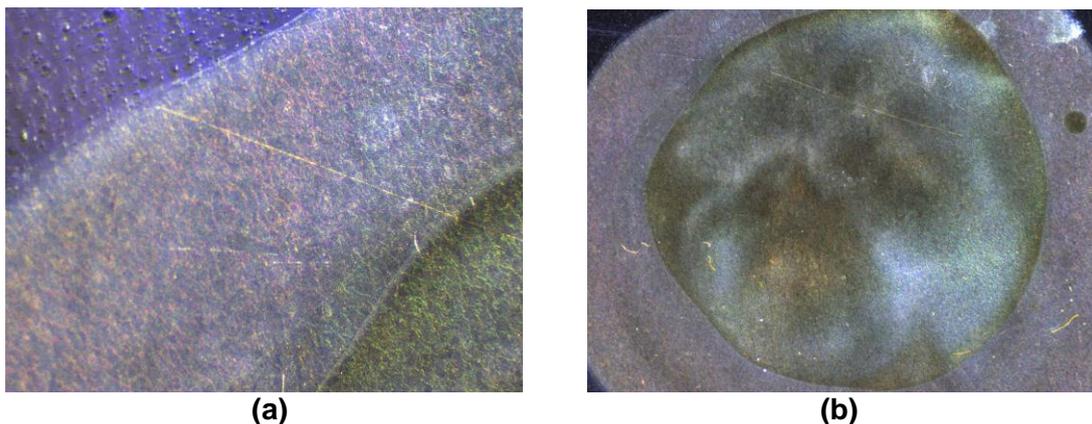
En las Figs. 5 (a) y (b) se presentan dos macrografías, tomadas con lupa estereoscópica, de la muestra de aluminio atacada con una gota de reactivo de Weck durante 30 s.

**Fig. 5.** Aluminio luego de 30 s con reactivo de Weck: (a) detalle del borde, (b) zona atacada.

Se pueden diferenciar las áreas más atacadas, según el color que adquieren, que depende del espesor de película formada. En las áreas anódicas la velocidad de ataque es mayor, y a medida que la película se va engrosando, se producen colores visibles a través del microscopio óptico, siguiendo una secuencia que va del rojo al violeta, al azul y finalmente al verde. Se puede apreciar en (a) la diferencia entre la superficie de la muestra sin reaccionar, un área del borde con menor espesor de película (azul-violácea) y una zona con mayor grosor de película formada (verde). En (b) se observa un contraste de áreas de distintas tonalidades dentro de la zona atacada, que permiten diferenciar áreas anódicas y catódicas. A los 60 s de ataque no se observó contraste de color, sino que toda la superficie de la muestra adquirió una coloración verdosa.

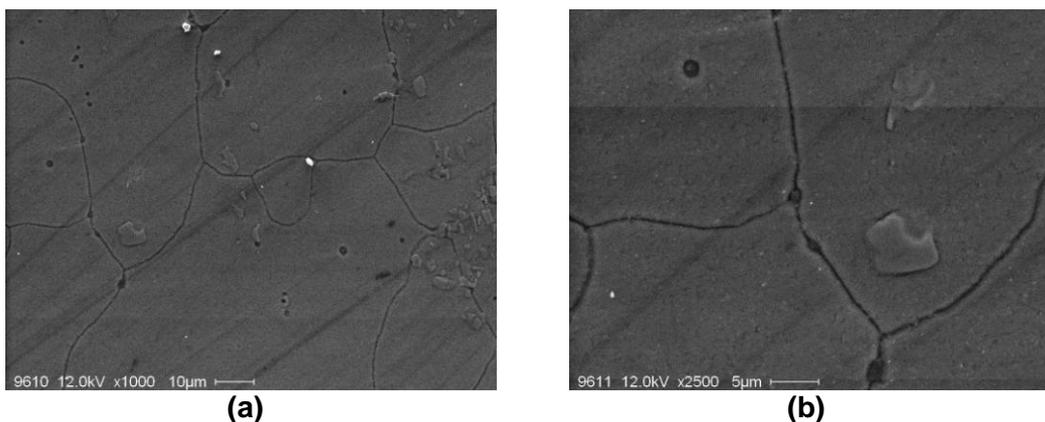
En la Fig. 6 se presentan las micrografías de la muestra anterior, tomadas con el microscopio electrónico de barrido, lo que permitió revelar la estructura intergranular.

**Fig. 6.** Aspecto SEM del aluminio luego de 30 s de ataque con reactivo de Weck: (a) x 1000, (b) x 2500.
